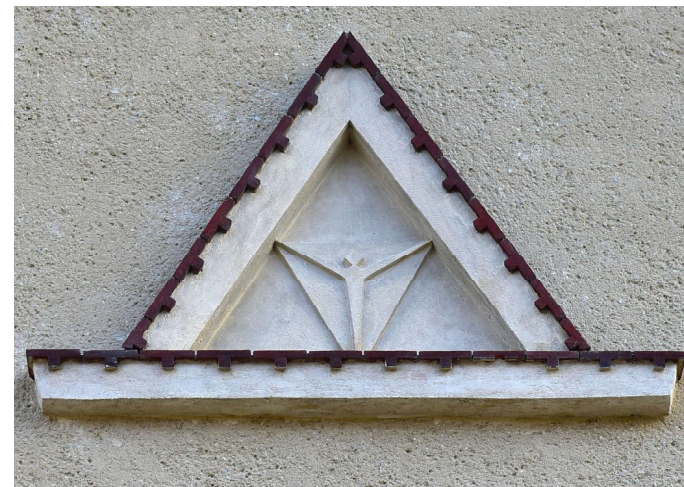
Fassadendetail | „Fliegender Mensch“ - Markenzeichen und Firmenlogo der ehemaligen Junkerswerke

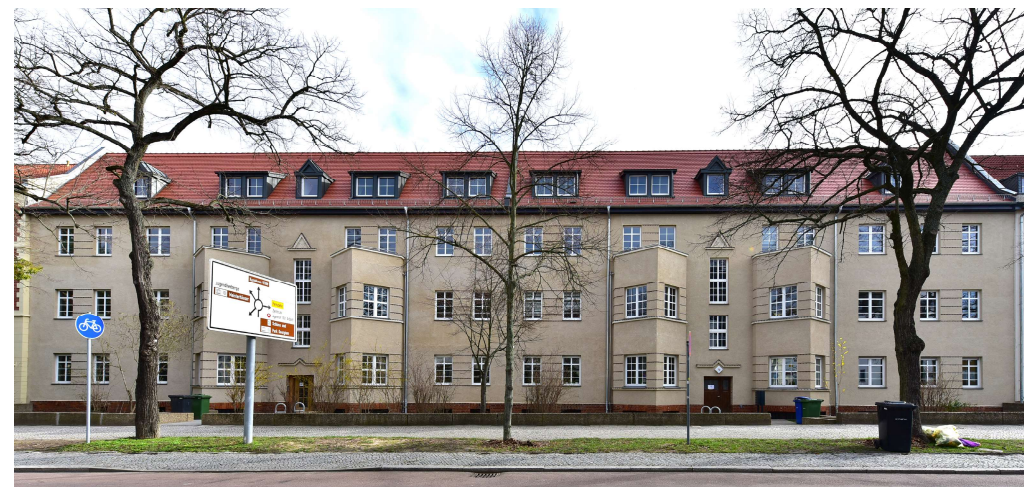
Gebäudehülle | Zurückhaltendes aber in sich abgestimmtes neues Farb- und Materialkonzept

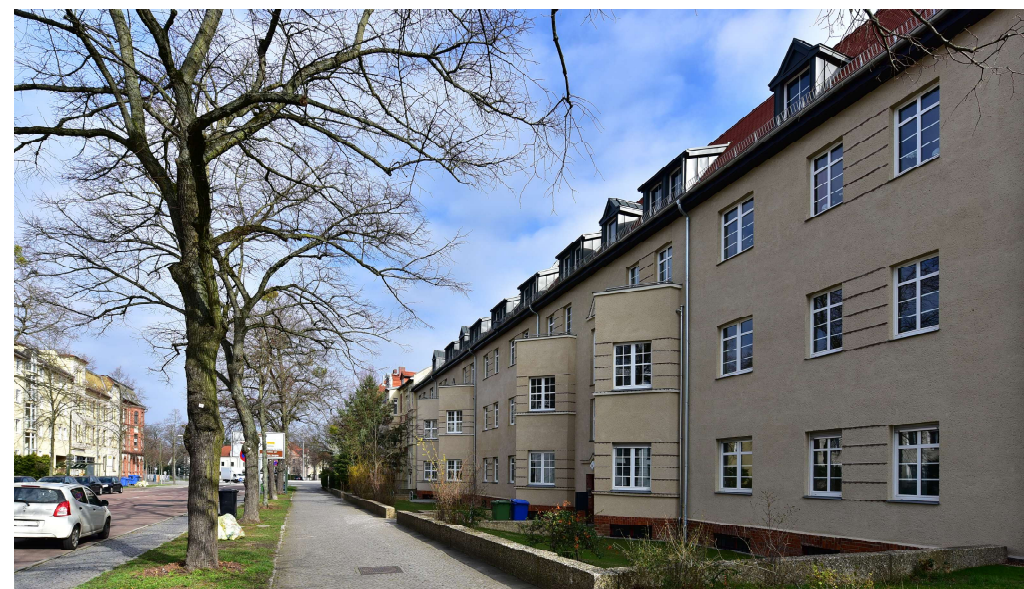
Straßenflucht | Rekonstruktion der bauzeitlichen Putzfassaden und Dachaufbauten

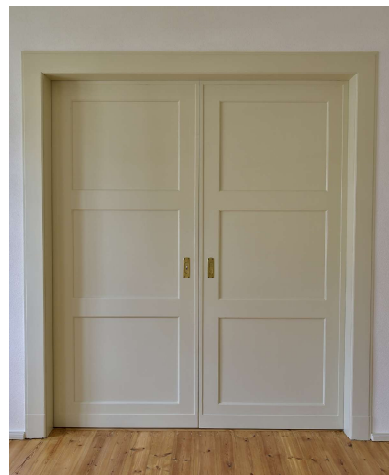
Restaurierte Schiebetür im Wohnzimmer

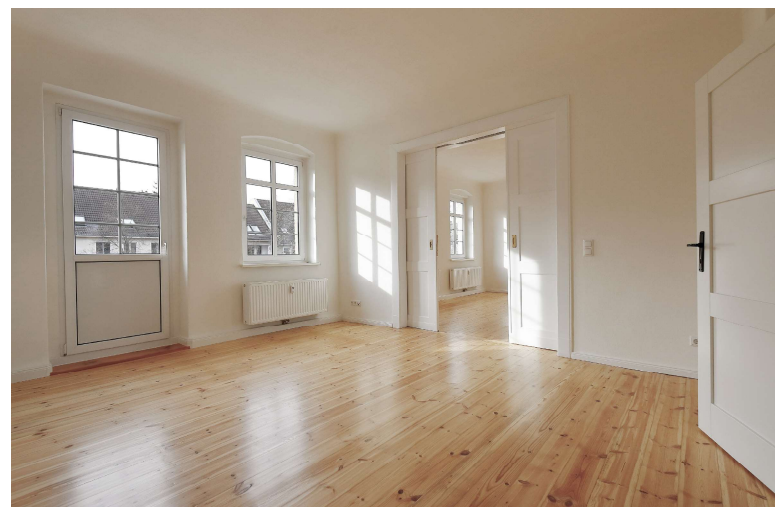
Maisonettewohnung 2. OG rechts | Der sanierte Innenraum mit freigelegtem Dielenboden

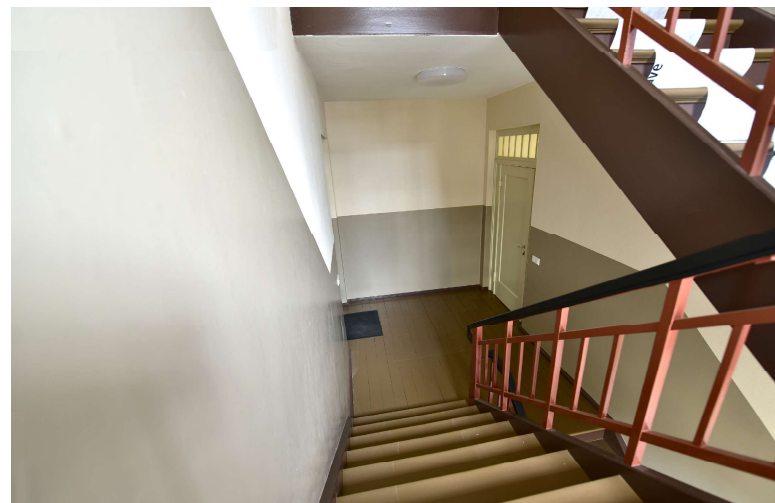
Treppenhaus | Die bauzeitliche Farbgebung und Materialität wurde wieder hergestellt

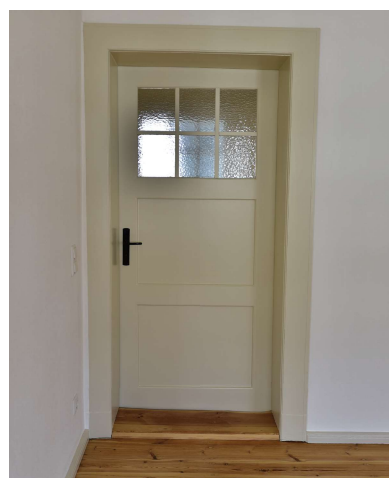
Restaurierte Wohnungsinnentür, bauzeitlicher Lichtausschnitt

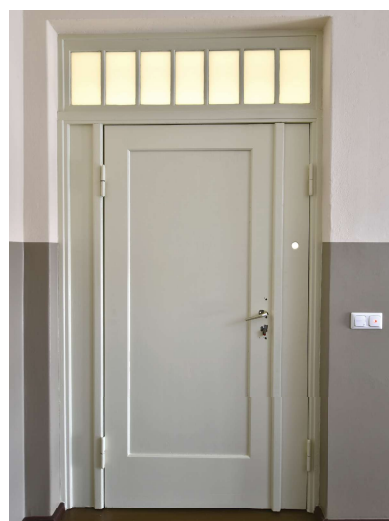
Restaurierte Wohnungseingangstür mit bauzeitlichem Lichtband

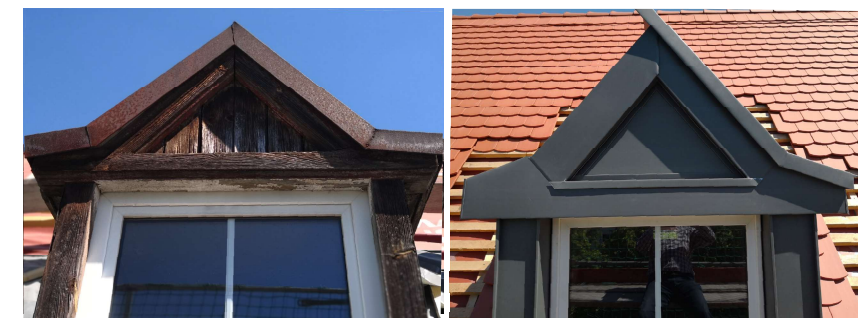
Holzgauben | Vor der Sanierung

Titanzink Gaube | In der Bemusterung
